HISTORIA FOTOGRAFICA
DE OBRAS DE CONSERVACION
EN EL AREA RIO GRANDE-SAN JUAN
del
SERVICIO DE CONSERVACION DEL SUELO
(obras de conservación en el área árido de los EE. UU.)

Washington D. C.
Junio 1945

SECCION I	ESPARCIMIENTO DE AGUA
SECCION II	CONTROL EN TERRENOS DE RANCHOS
SECCION III	CONSERVACION DE TERRENOS DE CULTIVO
SECCION IV.	CONTROL DE LA EROSION DE BARRANCOS
SECCION V	EROSION POR EL VIENTO

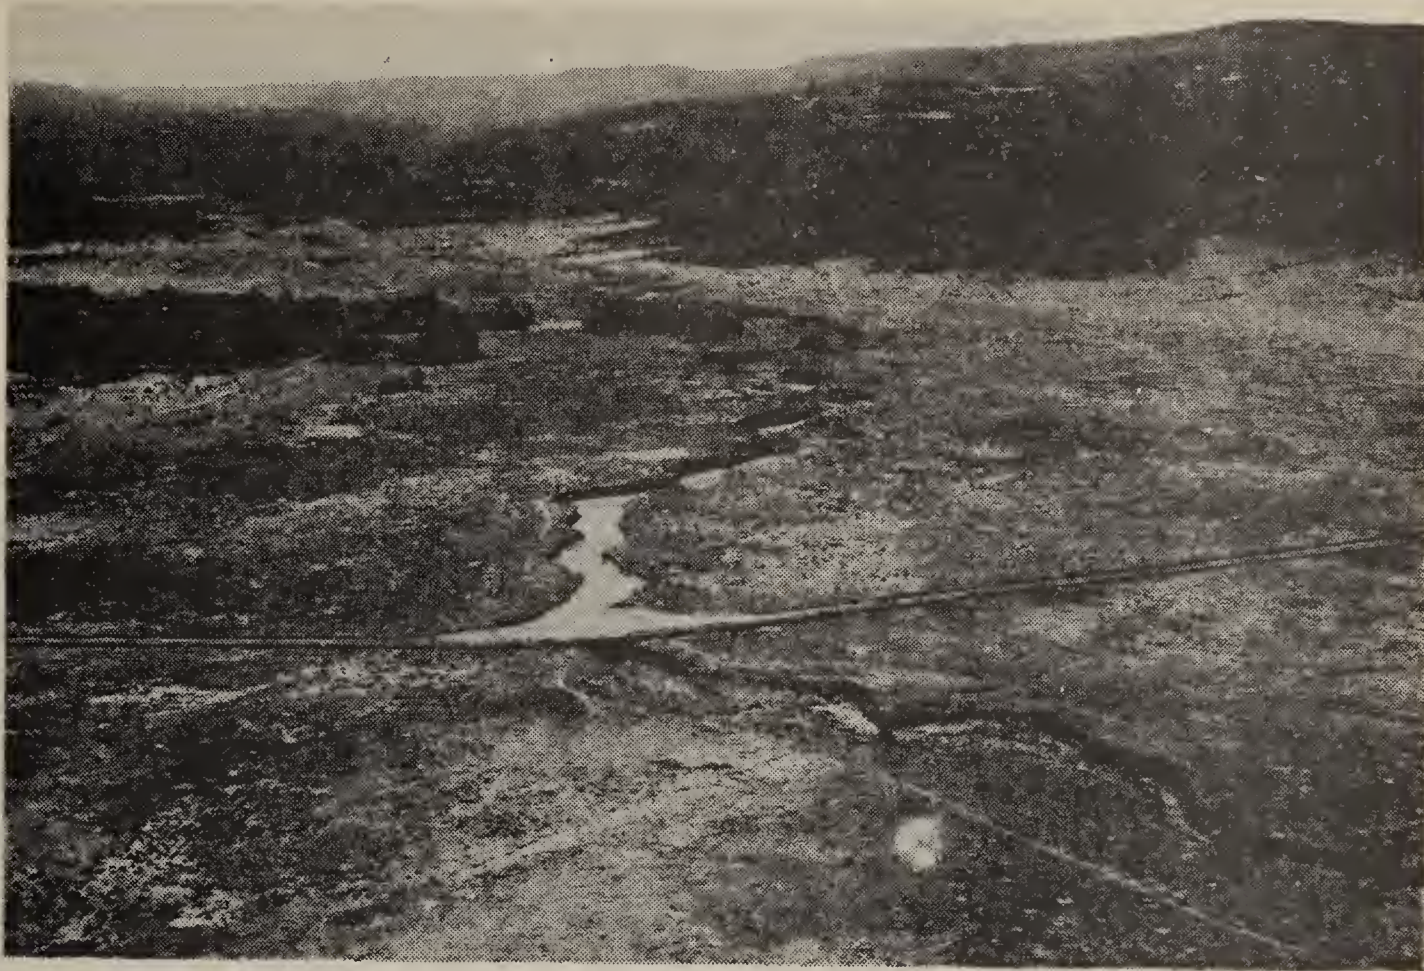
ESPARCIMIENTO DE AGUA
FOTOGRAFIA AEREA DEL ESPARCIDOR DE AGUA EN ACOMA

Este arroyo, de 20 pies de profundidad, fué represado y el agua esparcida por diques de diversion con derramas. El largo total de los diques es aproximadamente de 1-1/2 millas.

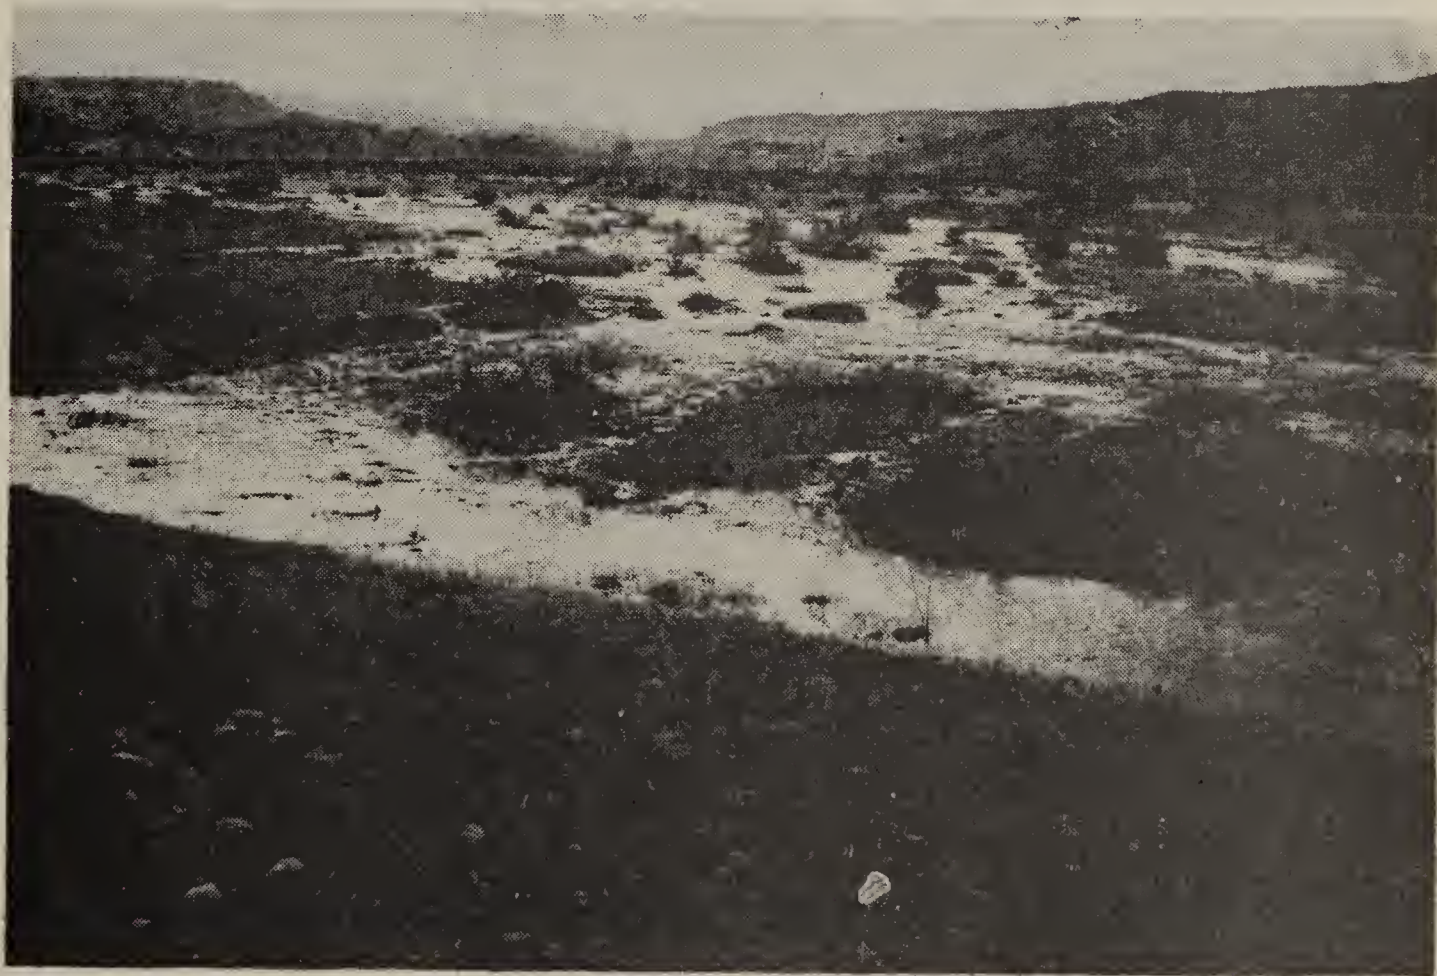
Esparcimiento de agua de inundación en pastores abajo del esparcidor de Acoma (figura anterior) quedó como resultado un buen pasto.

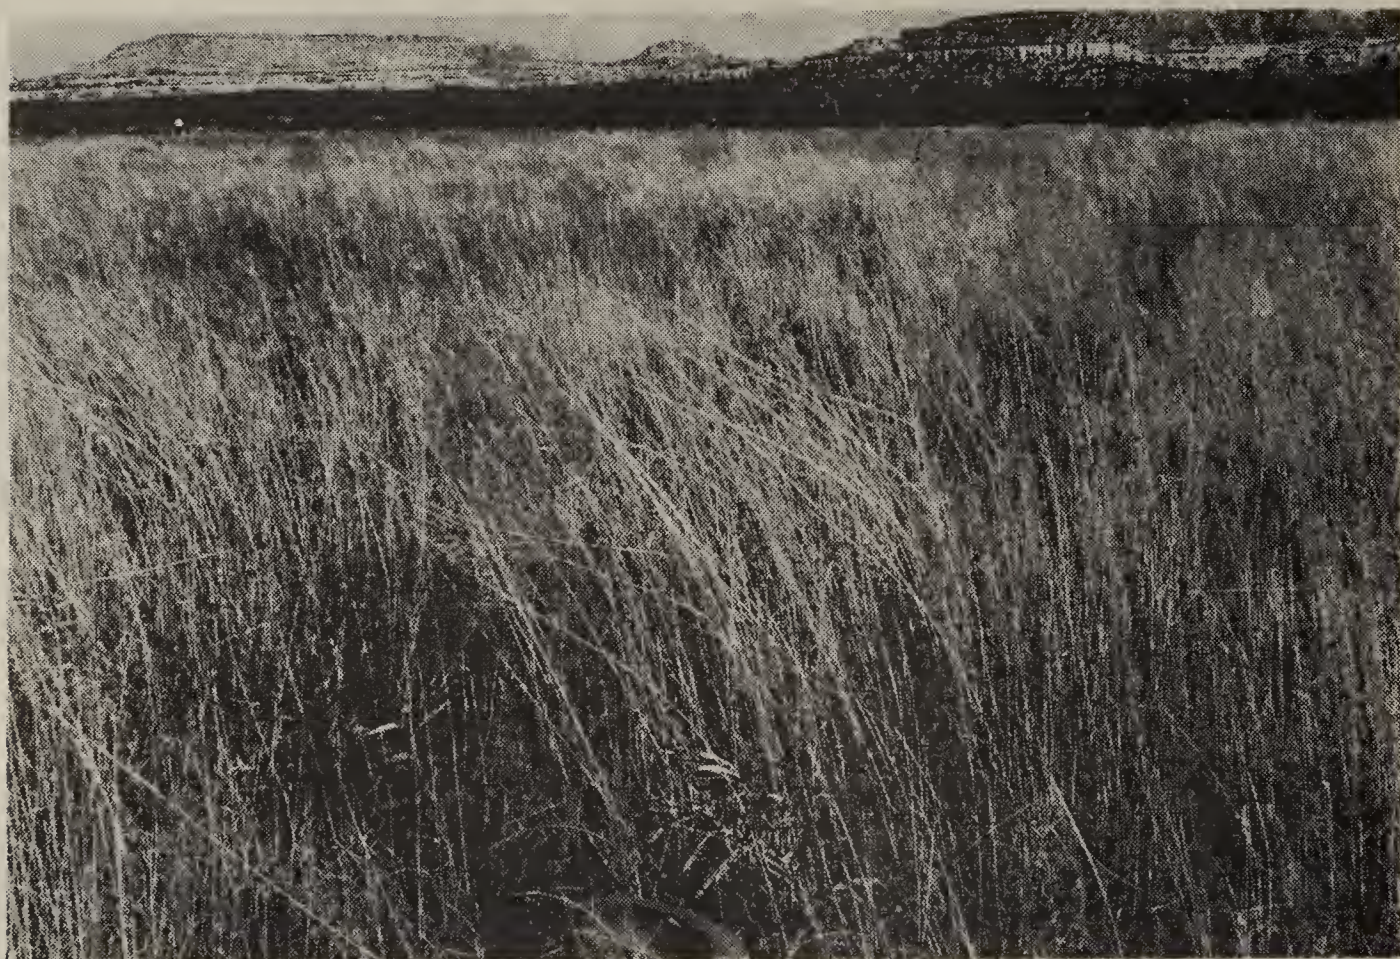
Fotografía de un cultivo exuberante de pasto; resultante del esparcimiento del agua de inundación en la Reservación Acoma (Véanse las dos fotografías anteriores)

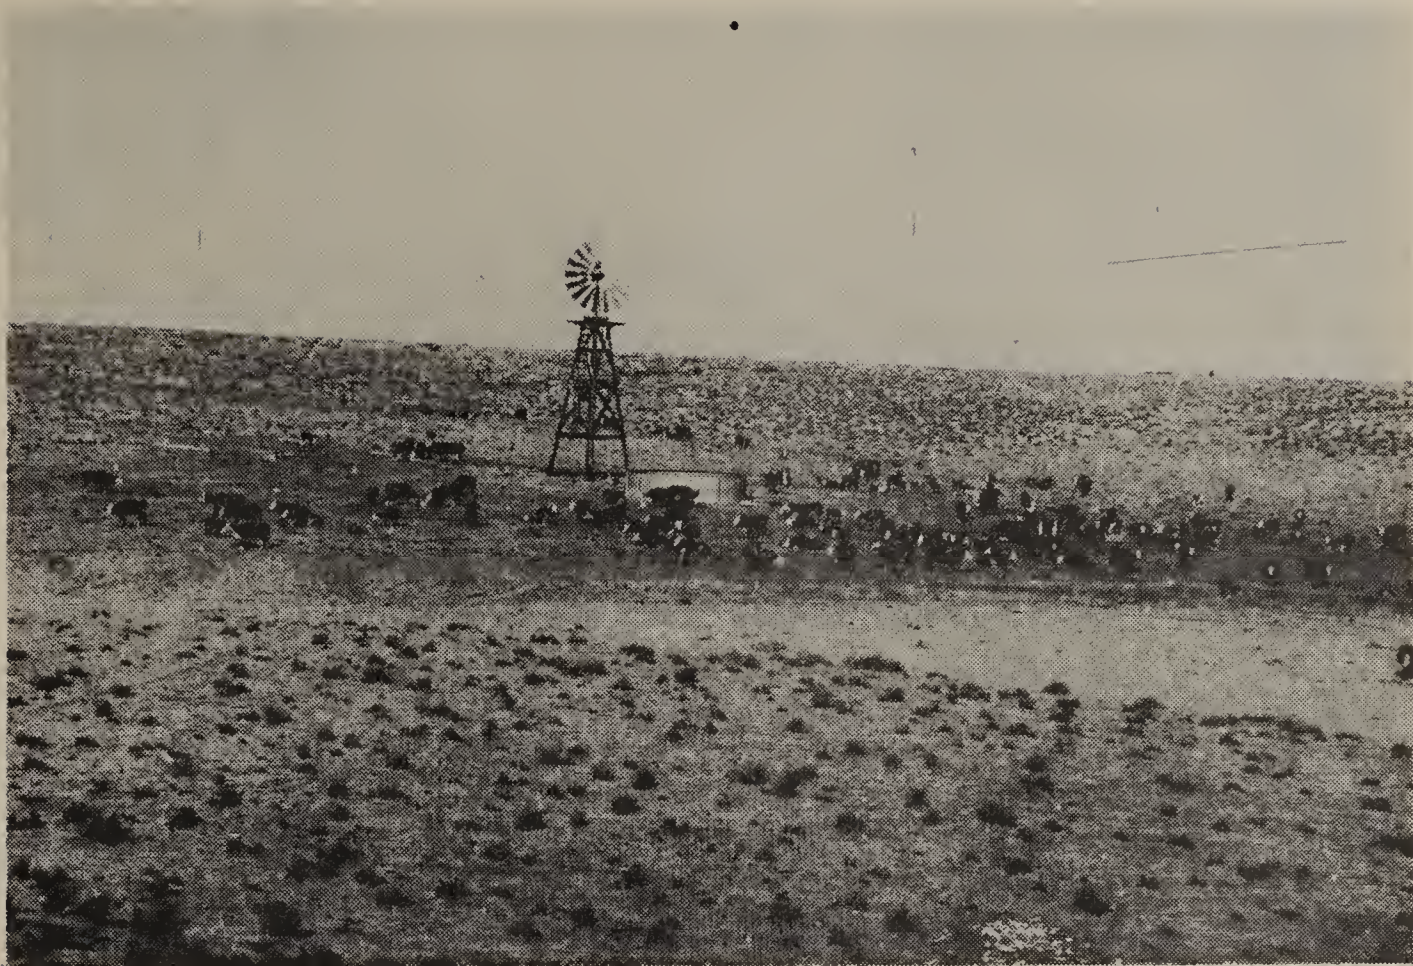
Cuando los pastorales son pastorados con exceso por varios años, las plantas desaparecen gradualmente y son reemplazadas por yerba de culebra y matajes de conejo. El agua de escurrimiento es grande y las arroyadas aparecen pronto. La capacidad de mantención de ganado es tan reducida que el pastoral es de pequeño valor.

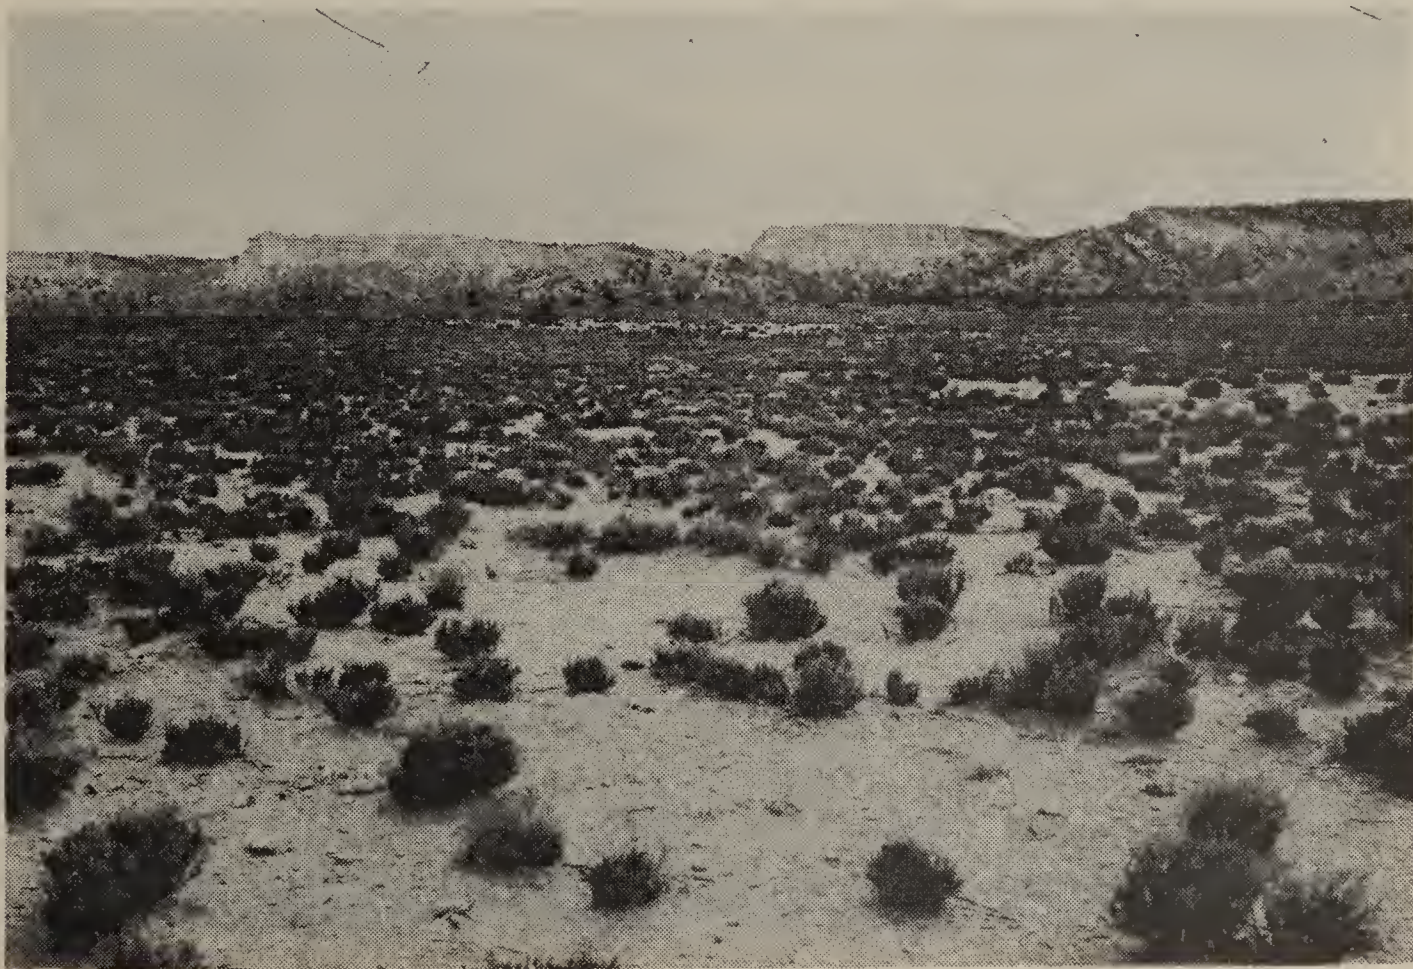
La fotografía de la parte superior muestra un potrero pasturado excesivamente, cerca de Datil, Nueva México.

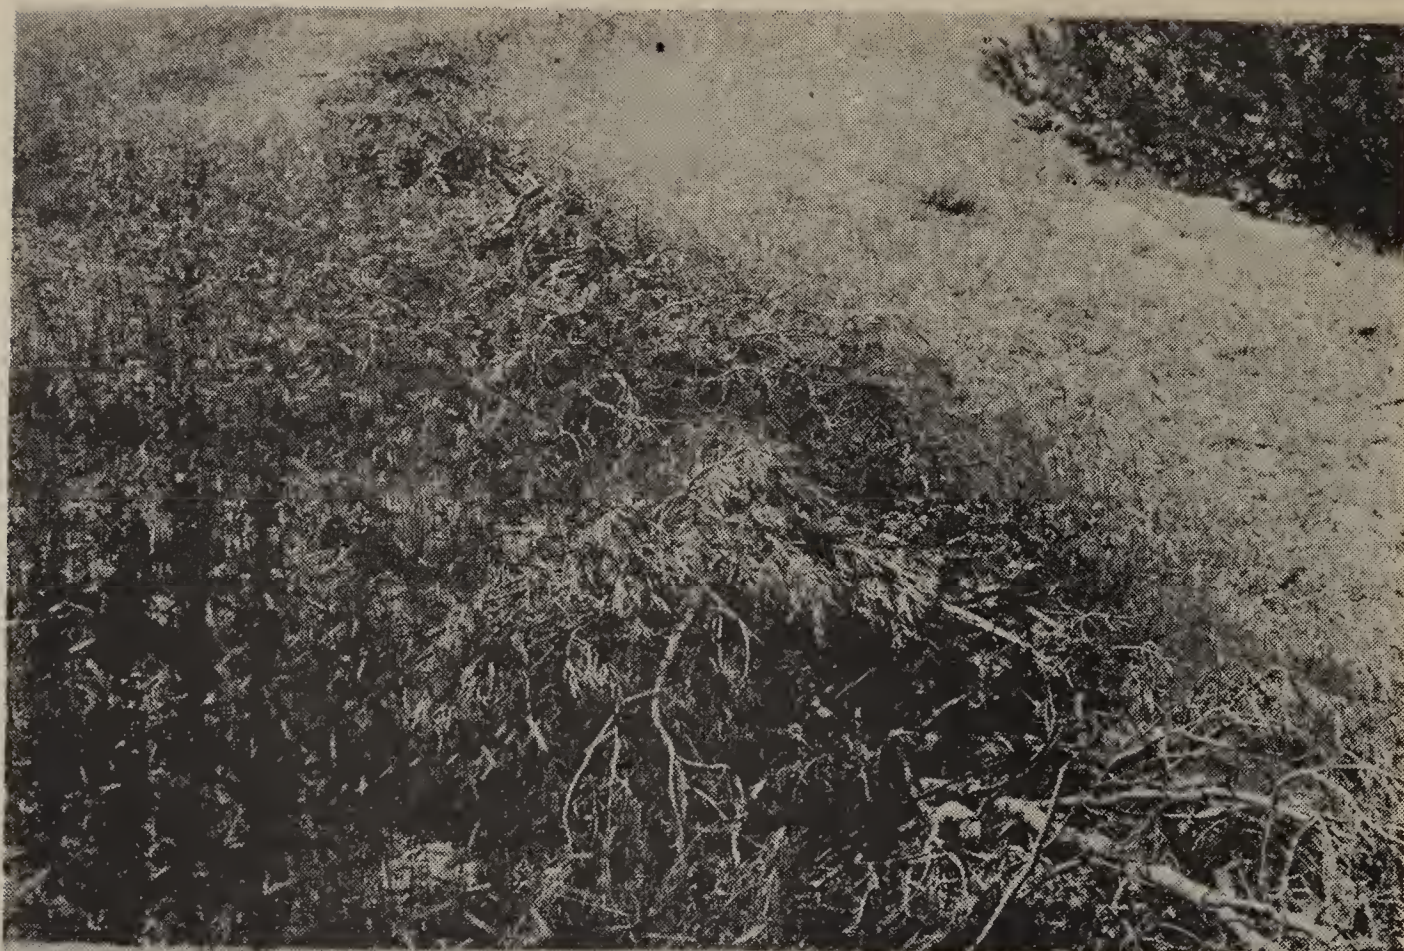
La dispersión por arbustos es un sistema muy efectivo y económico de dispersión de agua y restauración de los pastos. Una dispersión de piñon y cedros colocados en el suelo es mostrado en la fotografía. Nótese la producción de semilla de pasto grama cerca del dispersador.

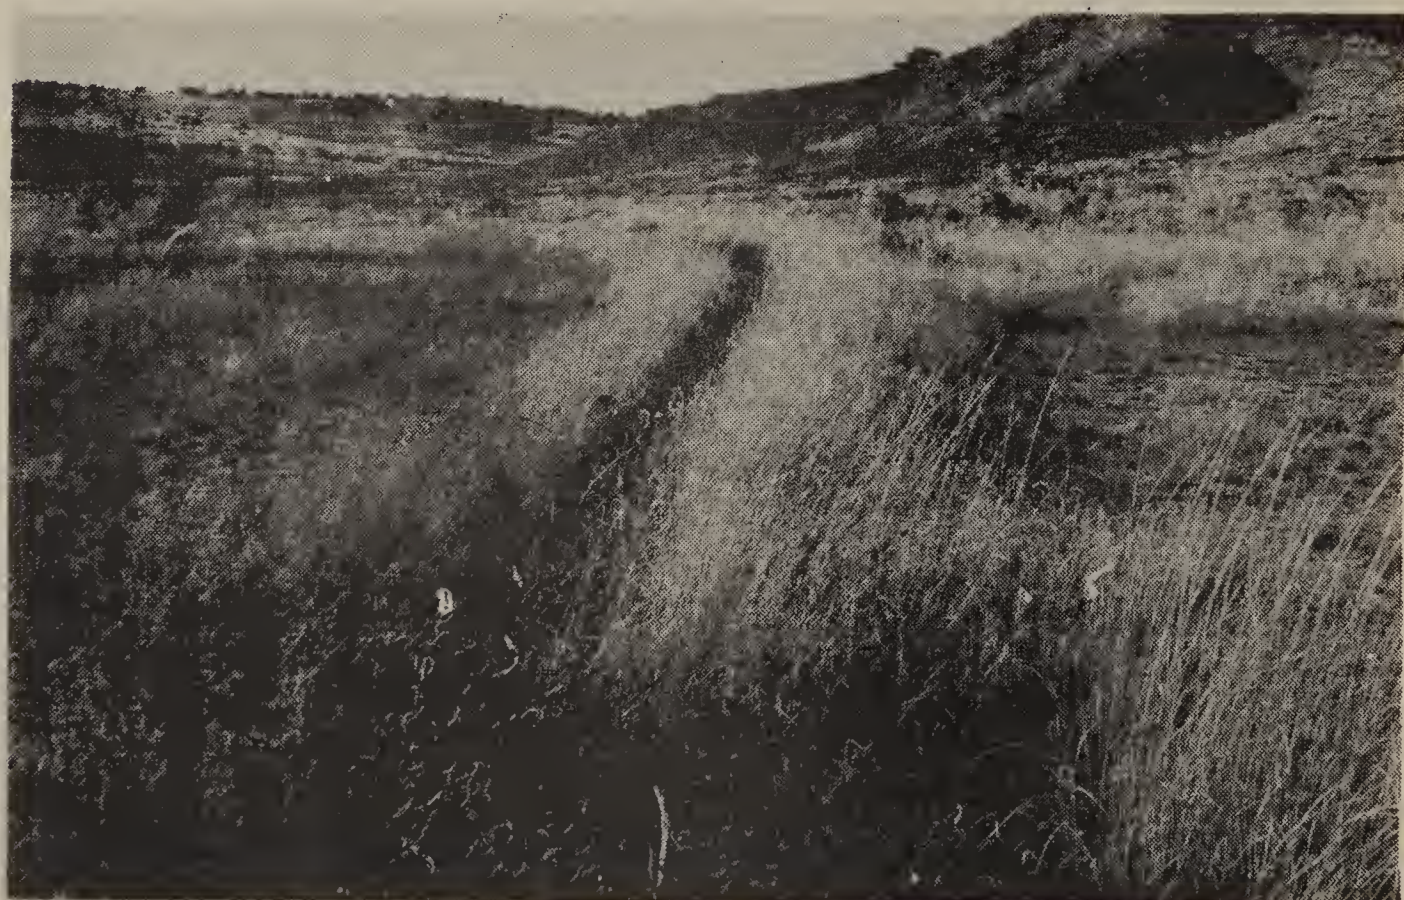
Una dispersión por arbusto construida en 1936 de alambre de pizar, piñon y cedros. Este ha disminuido el agua excesiva y ha aumentado el crecimiento de pasto muchas cientos por ciento.

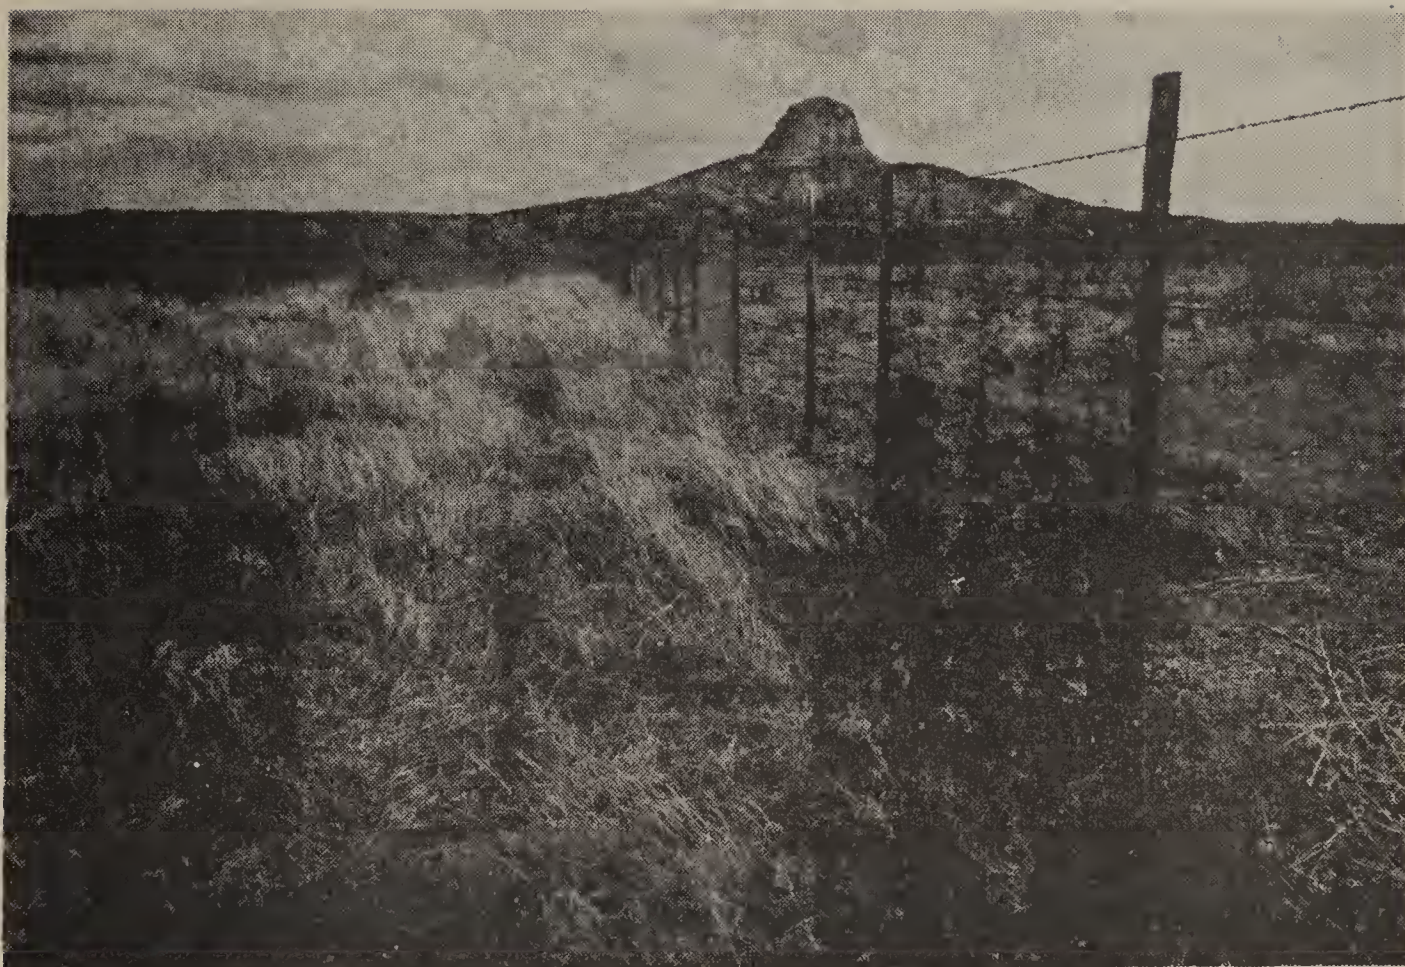
Cercas adecuadas preservan los potreros del traspaso por el ganado y ayudan a controlar el consumo de las hierbas. En la fotografía se ve un tipo de defensas standard del Servicio de Conservación de Suelos en el lindero de la Concesión Ojo del Espíritu Santo. El área de la parte posterior ha sido sometida a pasturaje excesivo. Pasturaje adecuado se nota dentro de la cerca. Cierta reserva de pastos debería mantenerse año tras año.

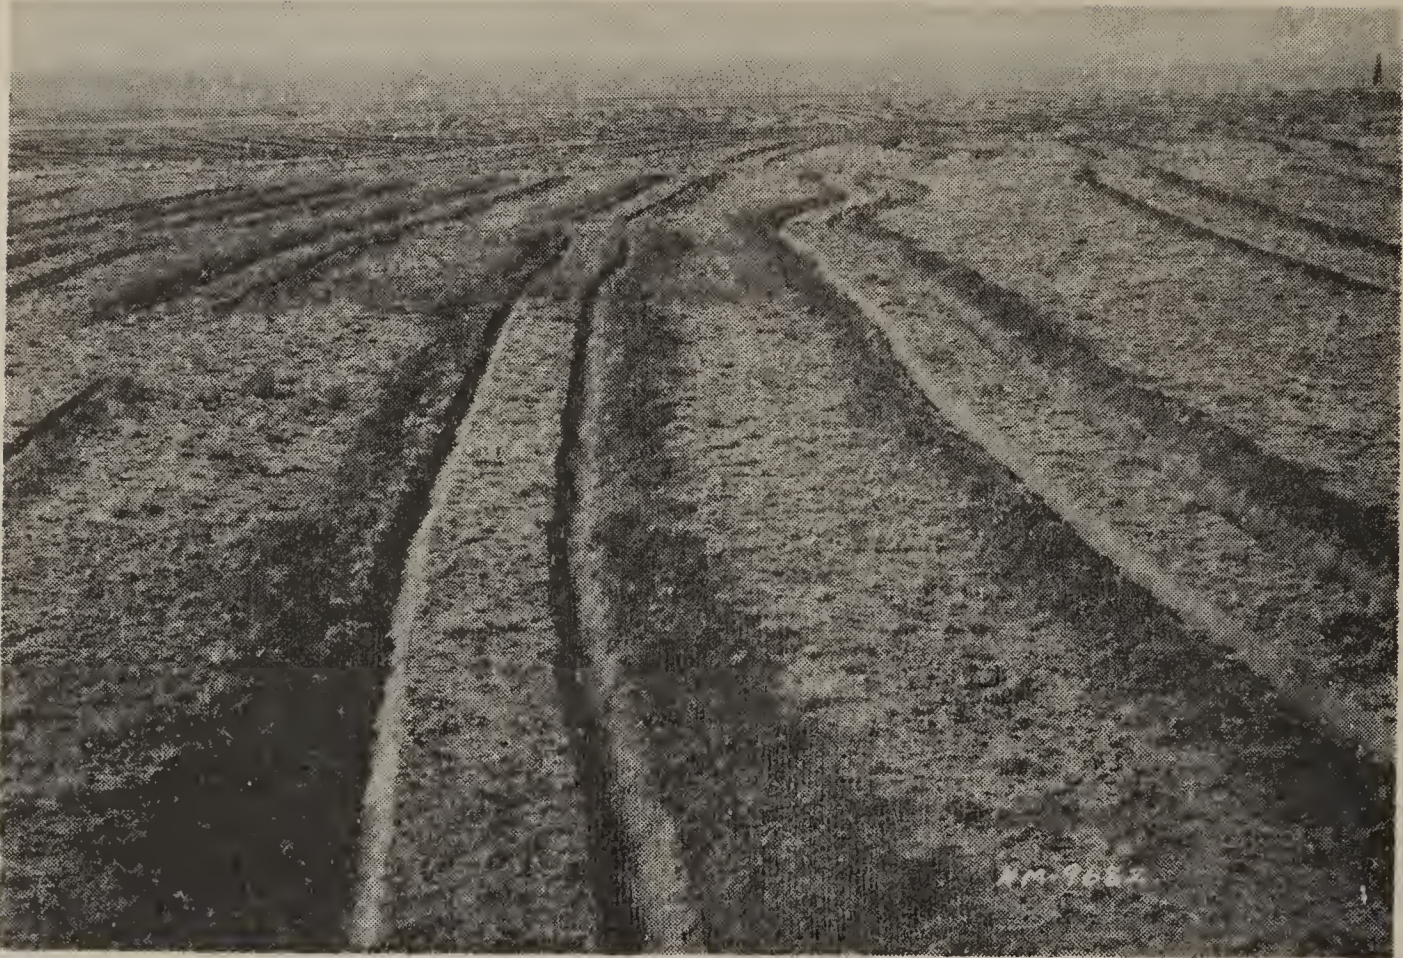
Doble surcos contruidos con discos dobles de un alomador Killifer.

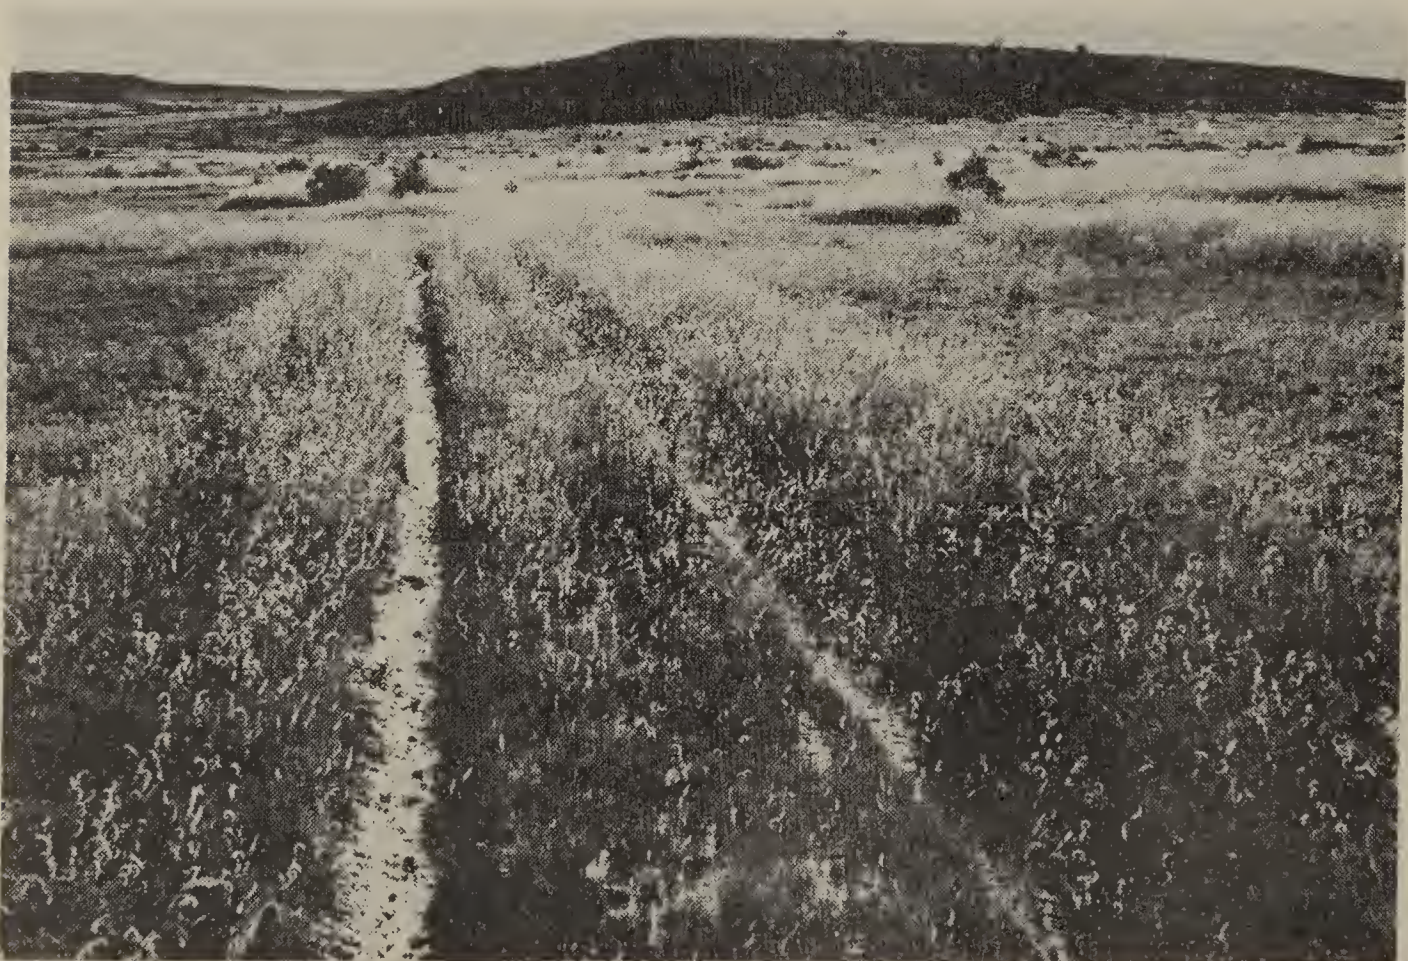
Pastos en surcos de contorno como aquellos de la fotografia precedente. Los surcos fueron hechos en abril 1939 y la fotografia fué tomada en octubre 1939.

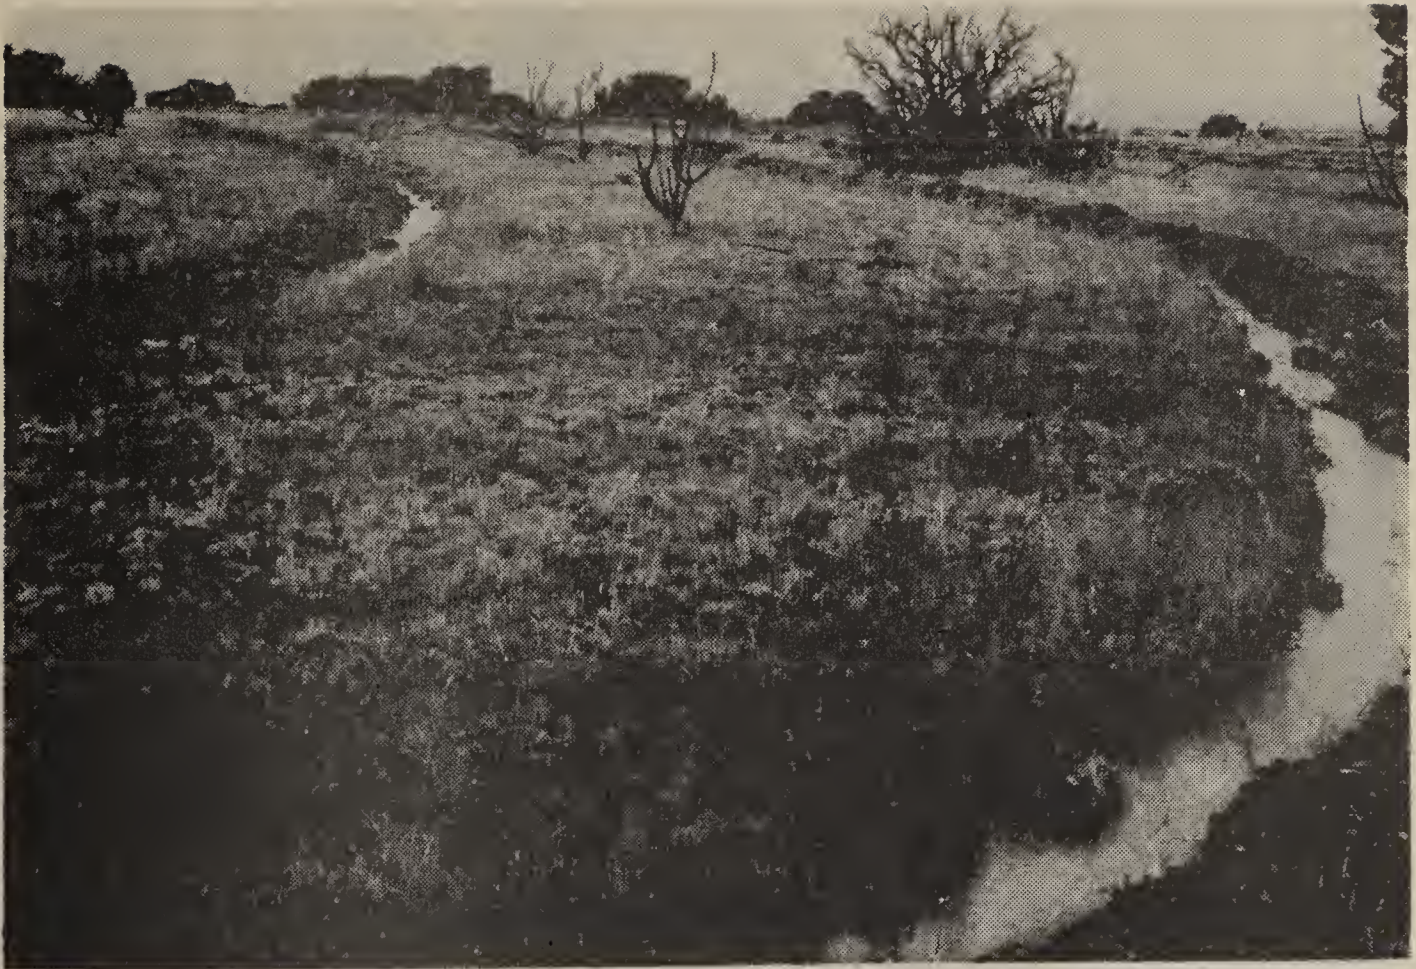
Los surcos en contorno en suelos adecuados reducen el escurrimiento y son un medio efectivo para la producción de pastos. Evitense estos surcos en pendientes fuertes o suelos muy arenosos.

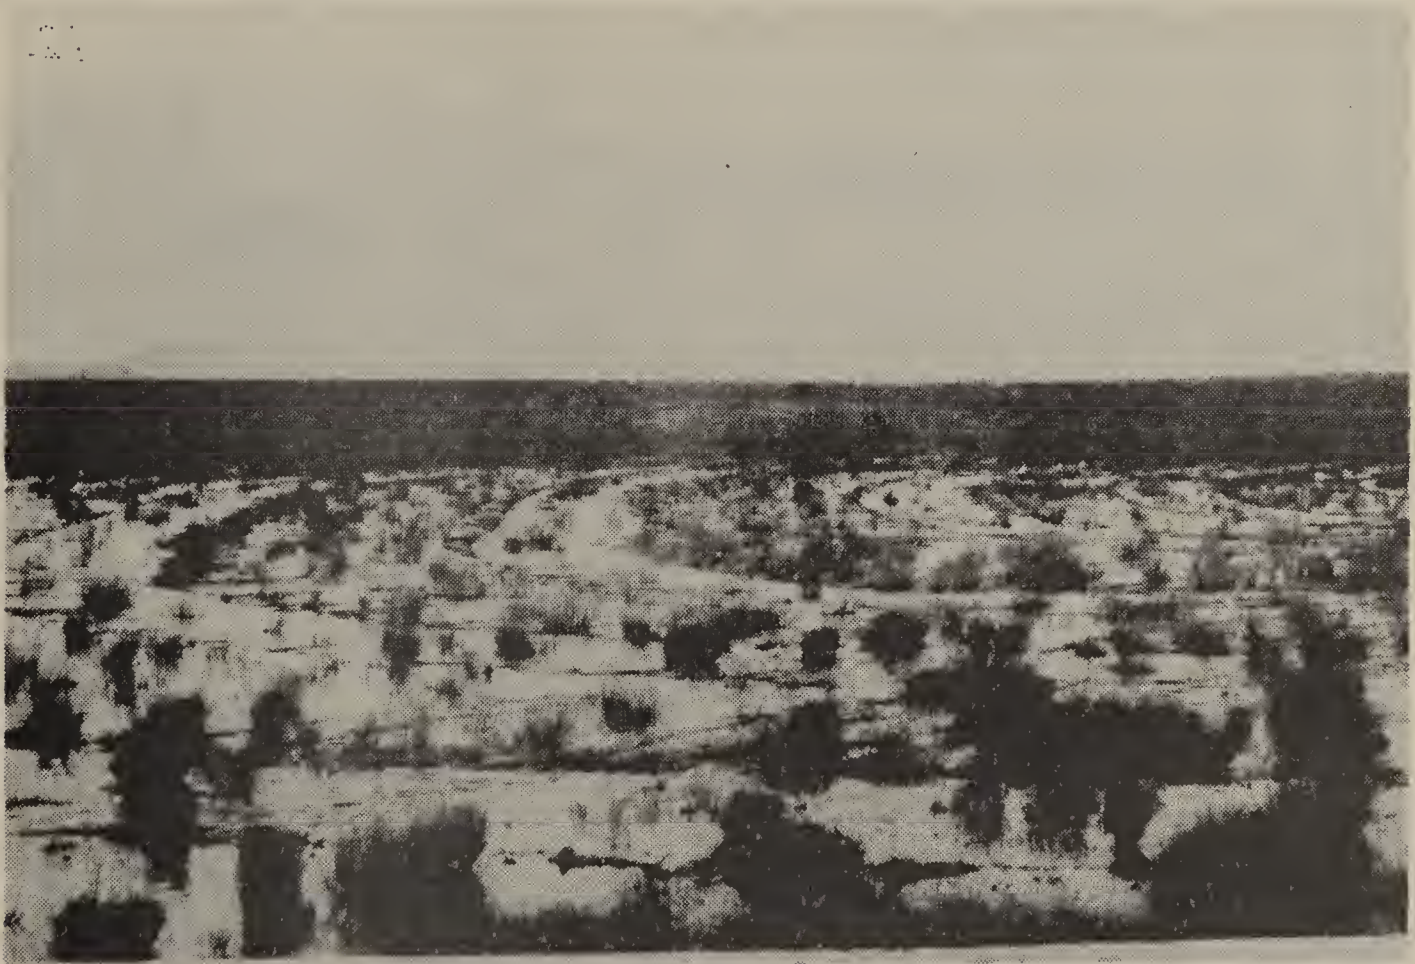
Agua del cañon del Pino esparciéndose sobre el área surcada en la Concesión Elena Gallegos, al noreste de Albuquerque, N. México.

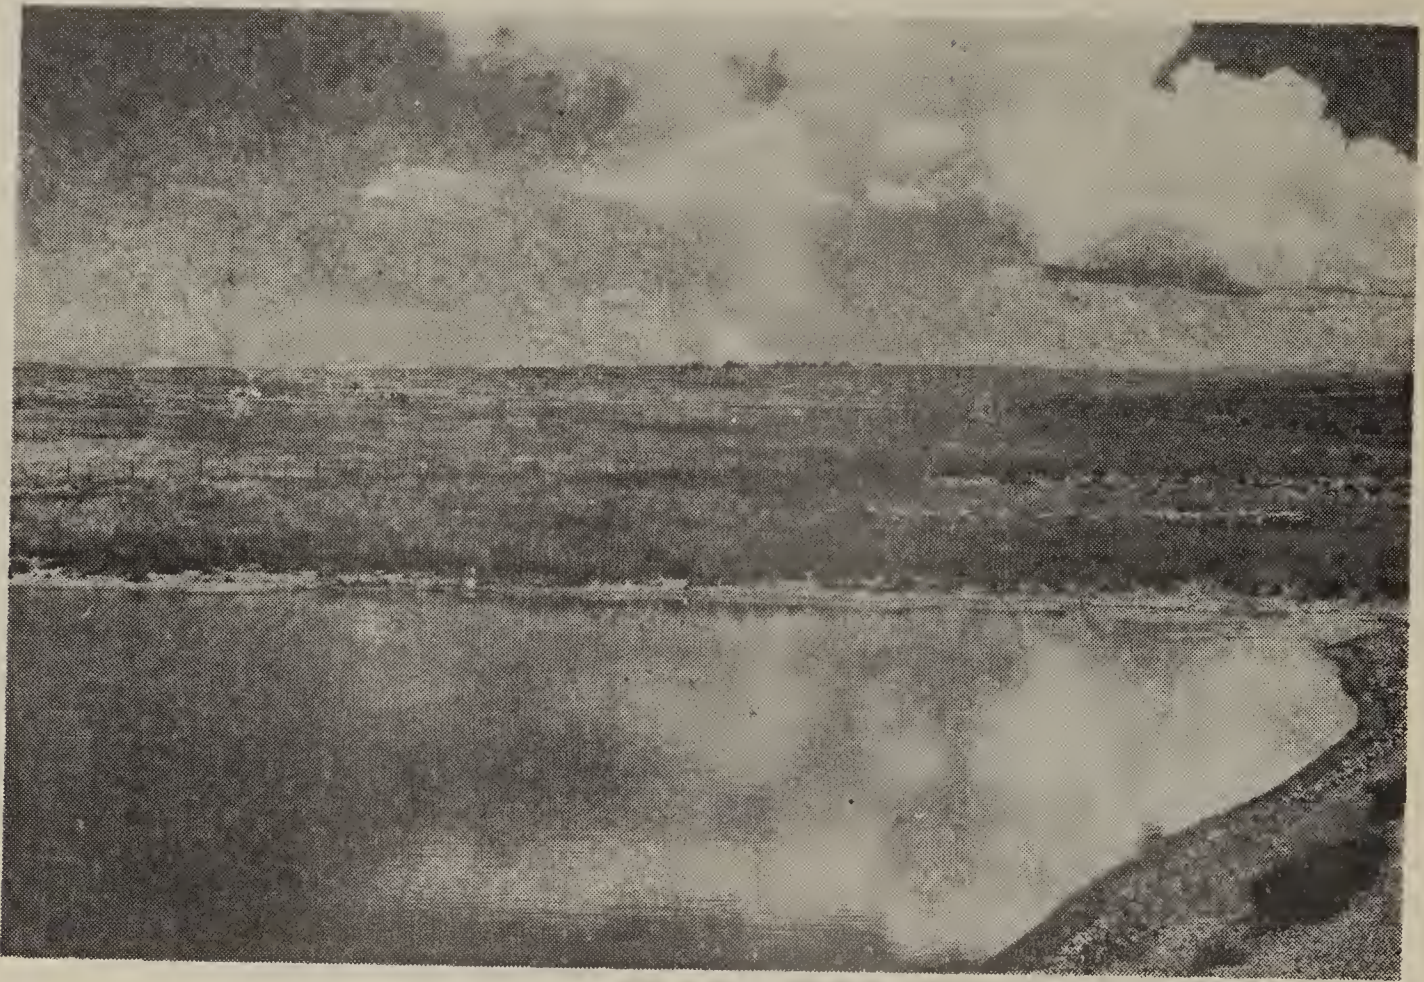
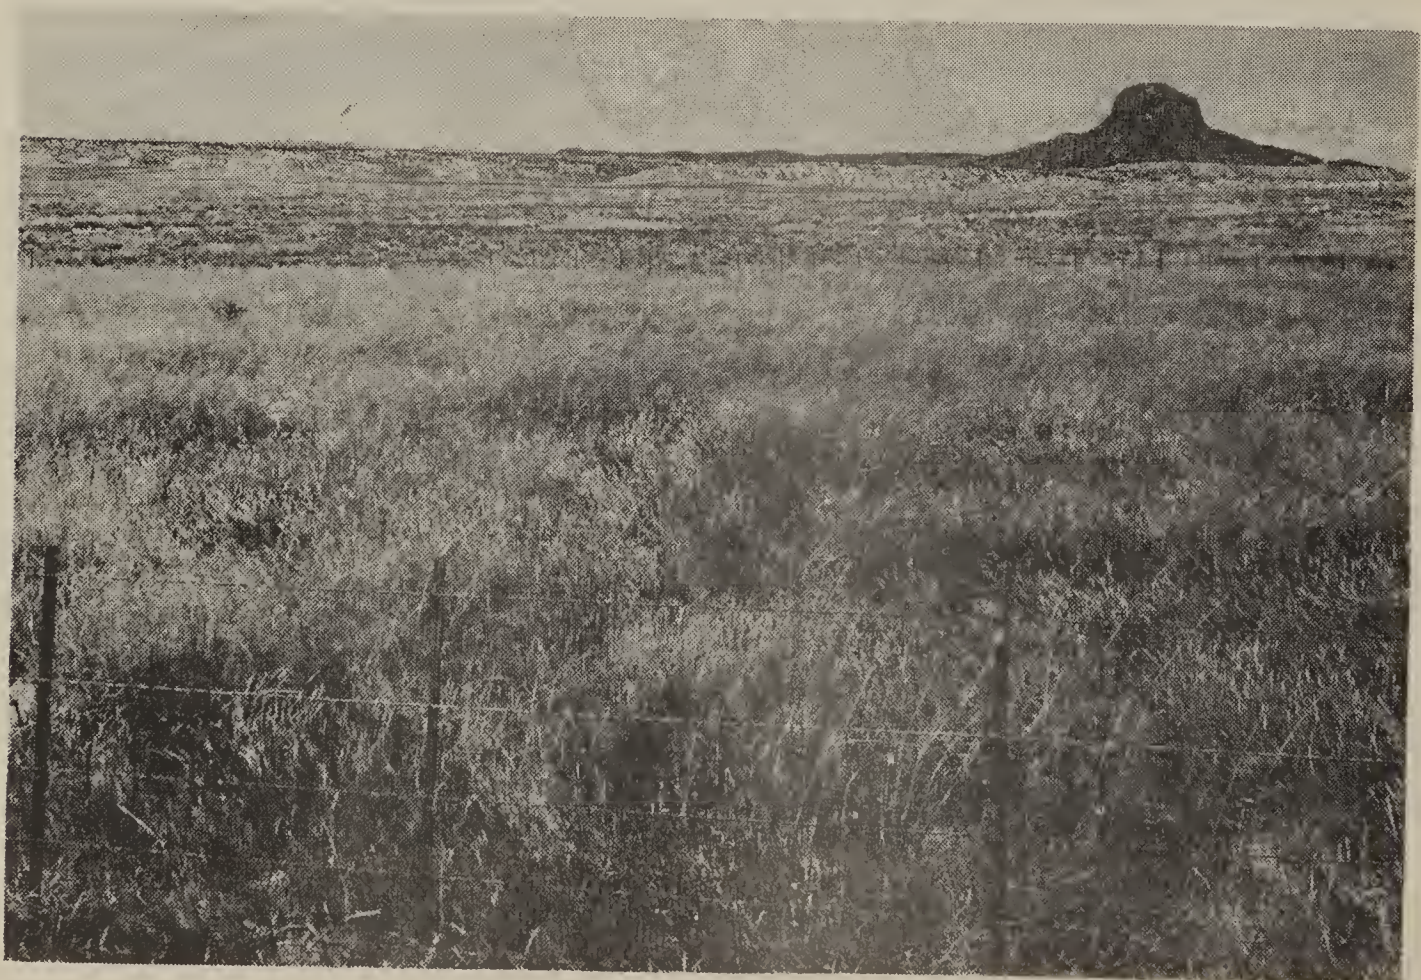
La fotografía superior enseña un estanque con agua clara que ha sido filtrada a través del espeso pasto que crece en el área de sedimentación que se ve en la fotografía inferior.

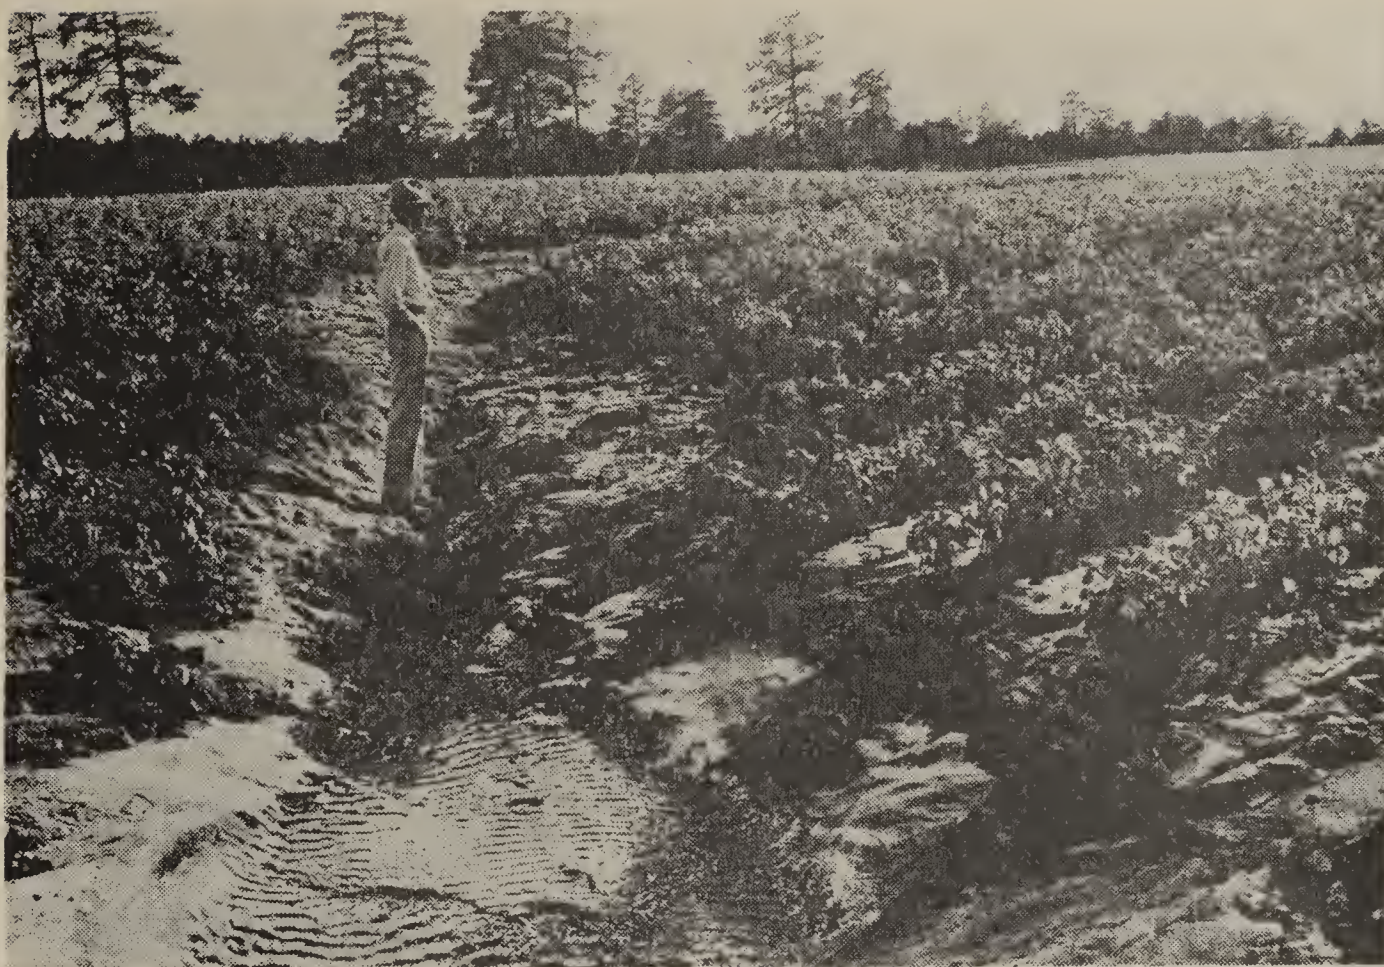
La erosión del suelo en terrenos cultivados causa serias pérdidas de tierra. Arriba un campo de frijoles (bean) malamente quebrado despues de una tormenta de lluvia.

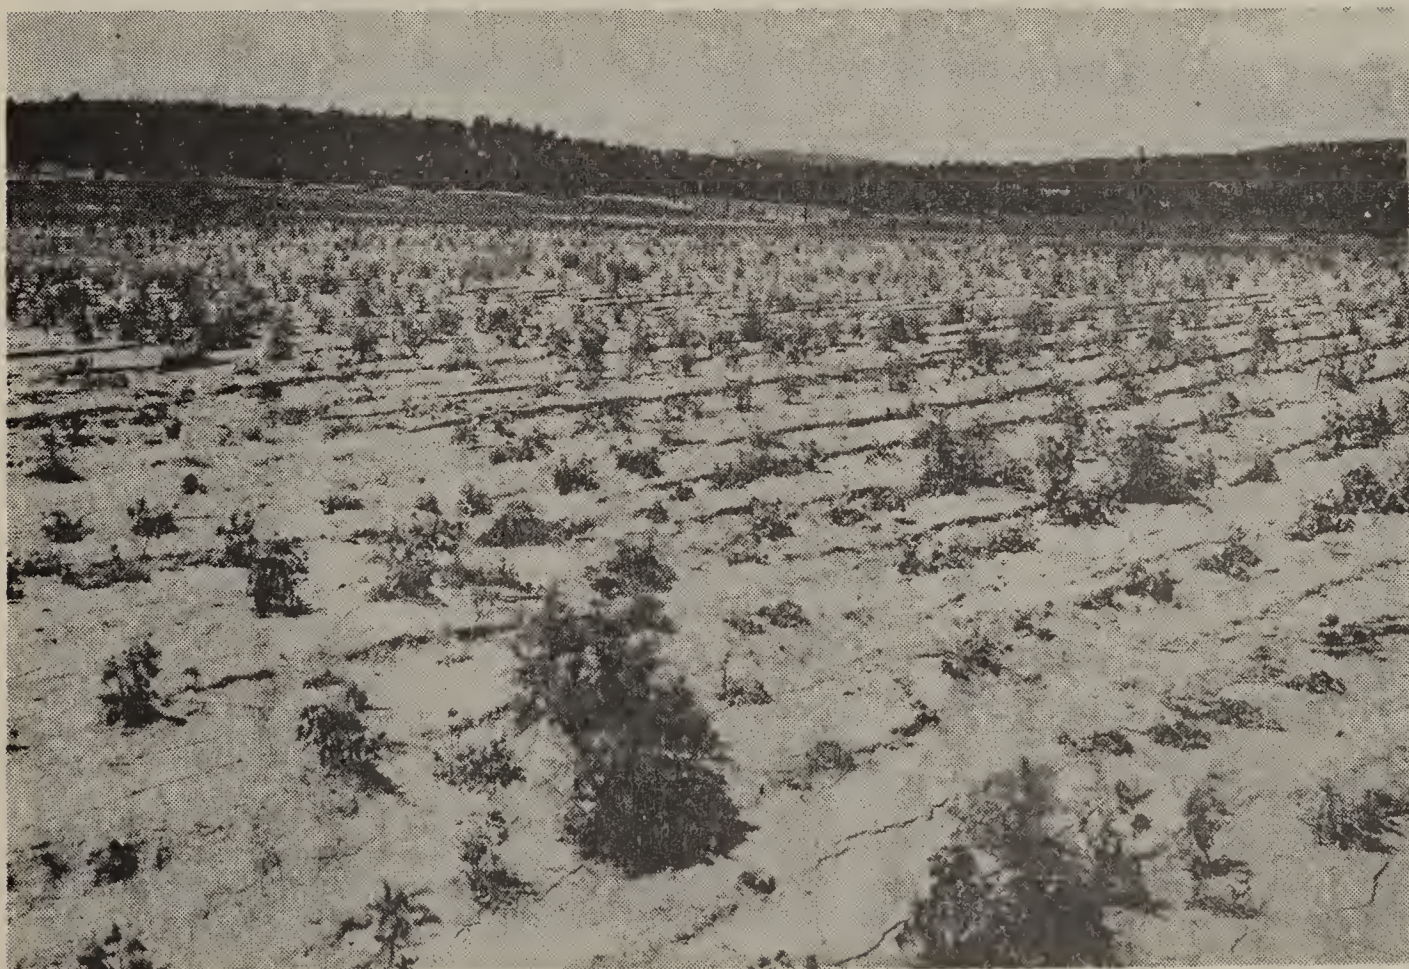
Un campo de frijoles que muestra una severa erosión superficial aunque corren al travez de la pendiente
